# DRIEPAS

Verenigingsblad van de Historische Kring Duiven-Groessen-Loo

# De Waterput van de Horsterhof

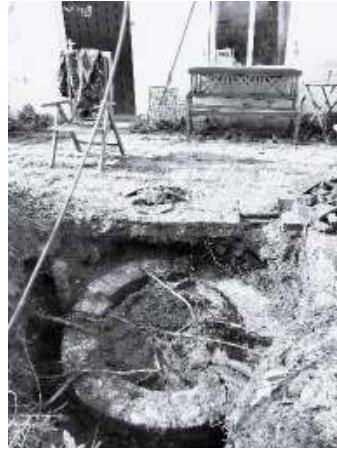
Toch een ronde vorm!

De afstand van de dichtst bij de boerderij gelegen buitenrand van de put ligt op 2,84 meter.

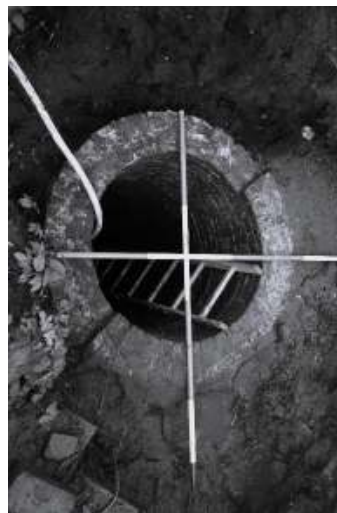
De buitendiameter van de rand bedraagt 1,42 meter; de binnendiameter 98 cm.

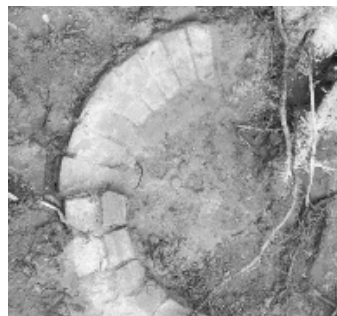
De bouwlaag wisselt van steenformaat.

Een laag bestaat uit taps toelopende stenen en daaronder een laag met slordig gekapte stenen.

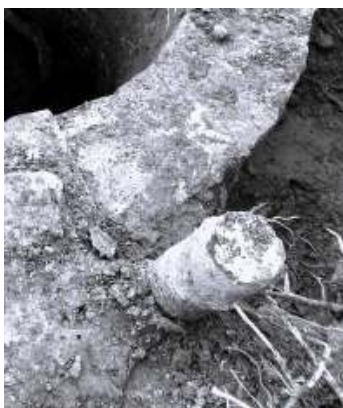
Naast de put is een pompbuis geslagen voor een mechanische handpomp.

Vermoedelijk is dat niet gelijk bij de aanleg gebeurd.

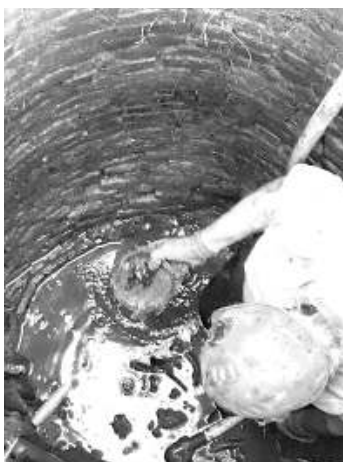
Onder de as-laag troffen we een laag met ijzer aan.

De putwand kleurt bruin van het roest.

In alle lagen troffen we stukken vlakglas aan.

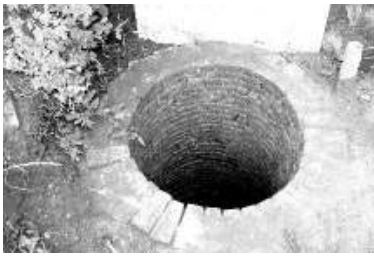
De bouwlaag wisselt van steenformaat. Een laag bestaat uit taps toelopende stenen en daaronder een laag met slordig gekapte stenen.

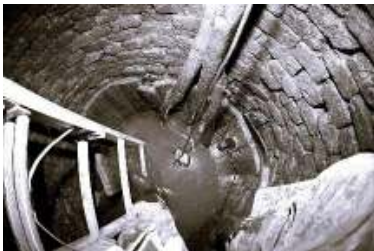
Op één plaats was de vorm geforceerd recht waardoor er ruimte was achter de planken. Hierdoor konden we zien dat

de stenen wand verder naar beneden liep. Hier is geen foto van. Tegen de planken bevonden zich drie verticale palen met een diameter van ca. 8 cm. De functie hiervan is onduidelijk. Ze kwamen los bij het uitgraven van de bodem.

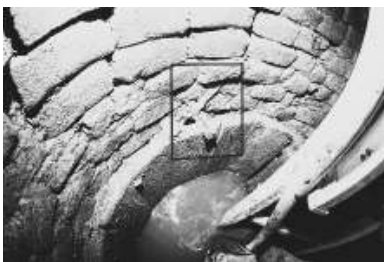
De planken worden op twee plaatsen met een nagel aan de putwand bevestigd. Planken zijn arm geschaafd zodat ze als een ton in elkaar passen.

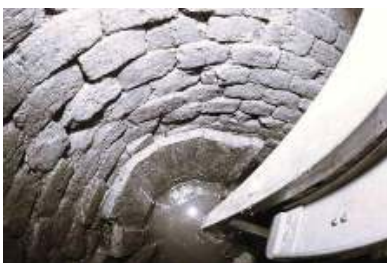
Vanaf ca. 1,60 m onder de rand van de put treffen we handgevormde stenen (dikte 4 cm) aan in verschillende

lengte die los op elkaar zijn gestapeld. Duidelijk is te zien hoe het water tussen deze stenen doorsijpelt en op sommige plaatsen echt stroomt.

De diameter van de planken wand was 92 cm; de binnen diameter van de put 98 cm.

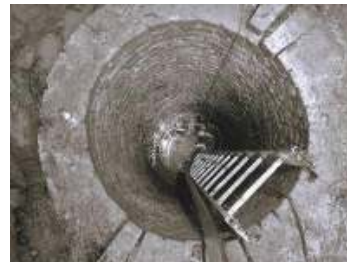
Het rechte stuk is geforceerd gemaakt. Hierachter bevond zich 'n provisorisch geplaatste paal om het rechte stuk op

zijn plaats te houden. Deze planken kwamen deels los bij het uitgraven. De anderen op één na niet. We konden niet vaststellen hoe diep de planken in de bodem staan.
